Auftragsbezeichnung
Schulhaus Birspark 2, Birsfelden

Berichttitel
Untersuchung Bauschadstoffe

Auftragsnummer
E2500038.020

Datum
16. April 2025

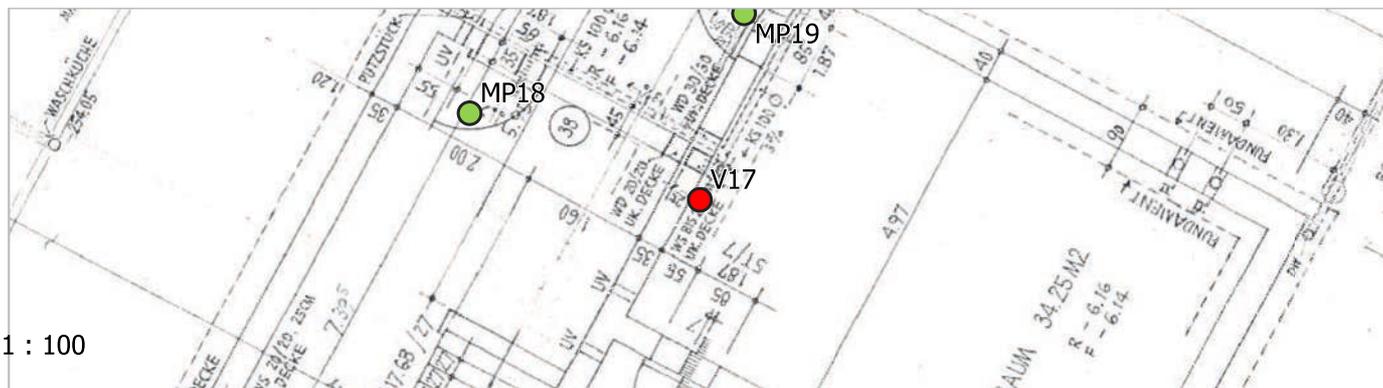
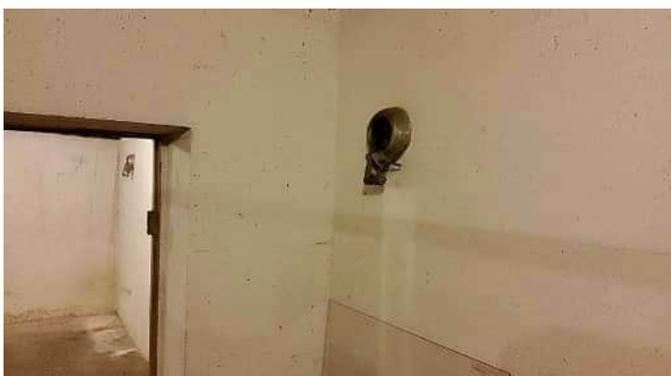
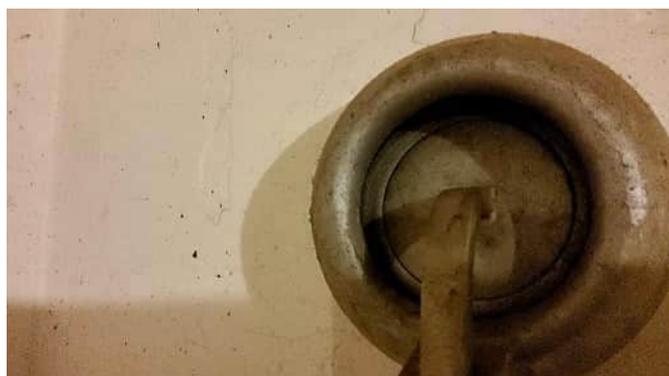
Befund Nr.	V 17	Bestimmt durch	Verdacht	Befund / Ergebnis	Enthält Asbest
Gebäude / Gebäudeteil	UG2 Primarschulhaus			Ergebnisdetail	
Raum	Schutzraum				
Bauteil	Lüftungsrohre			Menge / Vorkommen	2 Stück
Gegenstand	Faserzement			Dringlichkeitsstufe	DS III - Sanierung bei baulichen Eingriffen

In unbeschädigtem Zustand ist der Asbest im Material festgebunden. Es besteht kein sofortiger Handlungsbedarf, vor baulichen Eingriffen ist jedoch eine Sanierung notwendig.

Entsorgung von festgebundenem asbesthaltigen Material gemäss VVEA auf einer Deponie Typ B, Abfallcode 17 06 98. Bruchstücke / Staub auf Deponie Typ E oder in einer Verfestigungsanlage Abfallcode 17 06 05 (S).

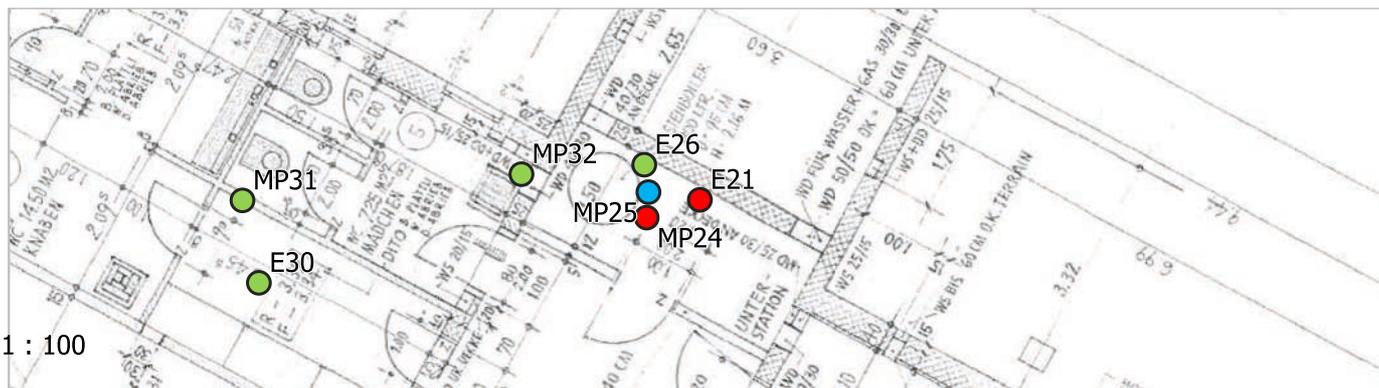
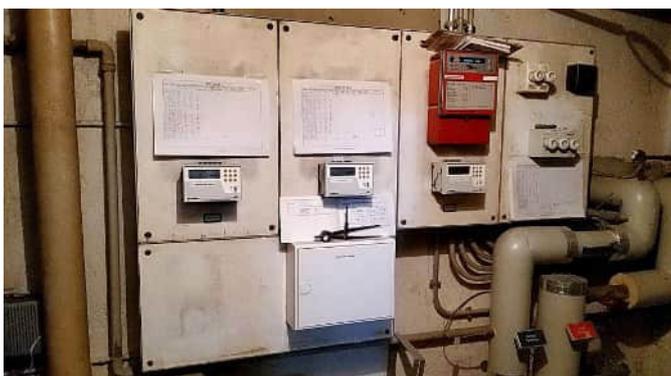
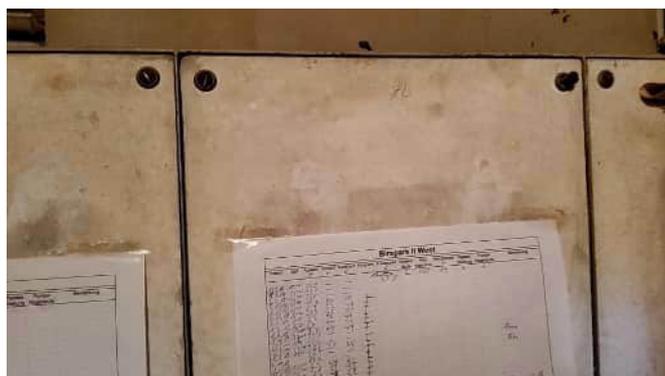
Befund Nr.	E 21	Bestimmt durch	Expertenbefund	Befund / Ergebnis	Enthält Asbest
Gebäude / Gebäudeteil	UG1 Primarschulhaus			Ergebnisdetail	
Raum	Technikraum				
Bauteil	Wand			Menge / Vorkommen	5 Stück
Gegenstand	Elektrotabelleau (AZ)			Dringlichkeitsstufe	DS III - Sanierung bei baulichen Eingriffen

In unbeschädigtem Zustand ist der Asbest im Material festgebunden. Es besteht kein sofortiger Handlungsbedarf, vor baulichen Eingriffen ist jedoch eine Sanierung notwendig.

Entsorgung von festgebundenem asbesthaltigen Material gemäss VVEA auf einer Deponie Typ B, Abfallcode 17 06 98. Bruchstücke / Staub auf Deponie Typ E oder in einer Verfestigungsanlage Abfallcode 17 06 05 (S).

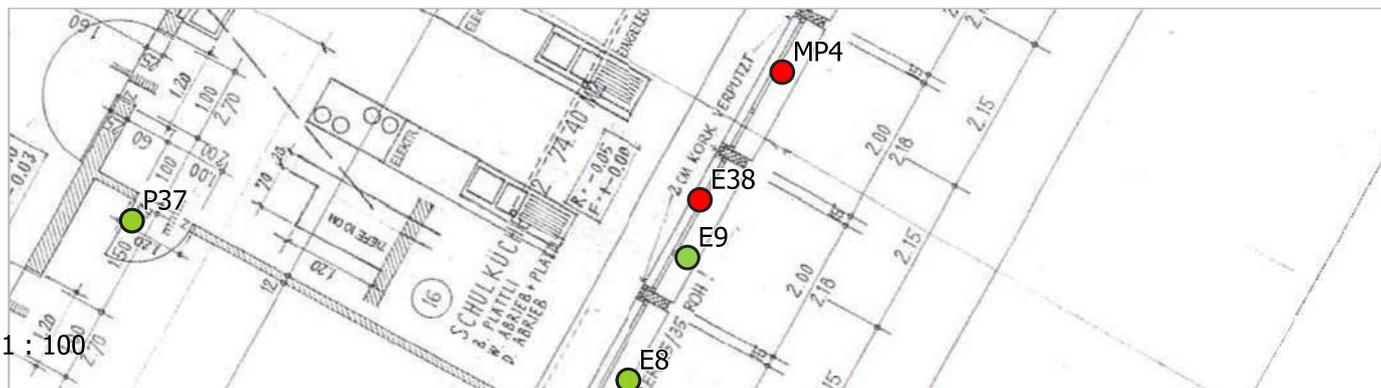
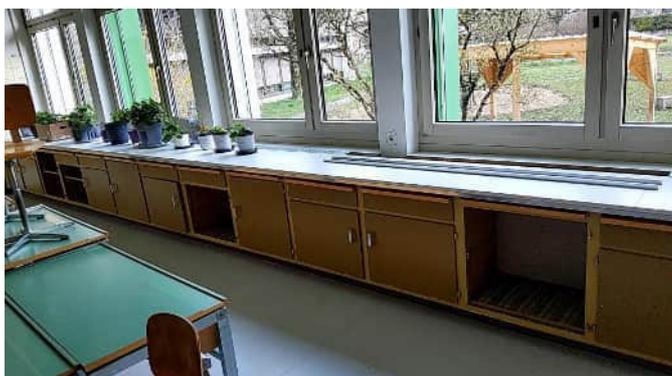
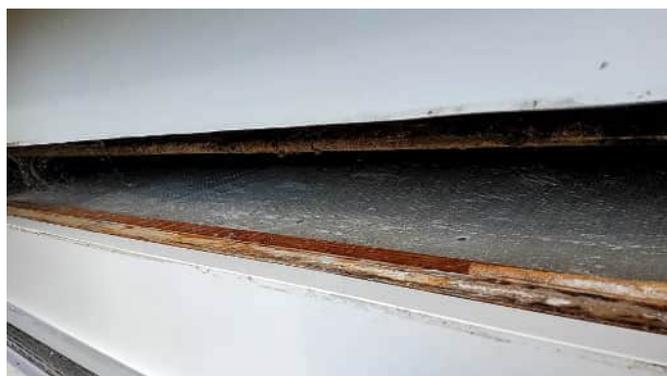
Befund Nr.	E 38	Bestimmt durch	Expertenbefund	Befund / Ergebnis	Enthält Asbest
Gebäude / Gebäudeteil	EG Primarschulhaus			Ergebnisdetail	
Raum	Klassenzimmer				
Bauteil	Wand			Menge / Vorkommen	Ca 10 m2
Gegenstand	Faserzement			Dringlichkeitsstufe	DS III - Sanierung bei baulichen Eingriffen

In unbeschädigtem Zustand ist der Asbest im Material festgebunden. Es besteht kein sofortiger Handlungsbedarf, vor baulichen Eingriffen ist jedoch eine Sanierung notwendig.

Entsorgung von festgebundenem asbesthaltigen Material gemäss VVEA auf einer Deponie Typ B, Abfallcode 17 06 98. Bruchstücke / Staub auf Deponie Typ E oder in einer Verfestigungsanlage Abfallcode 17 06 05 (S).

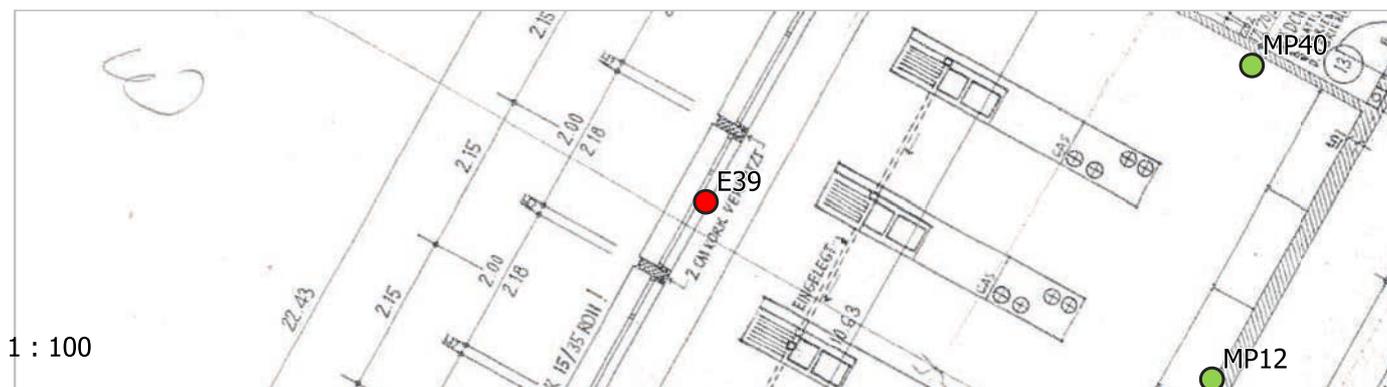
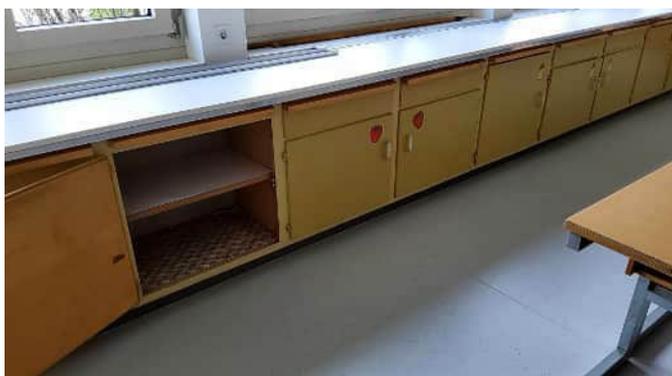
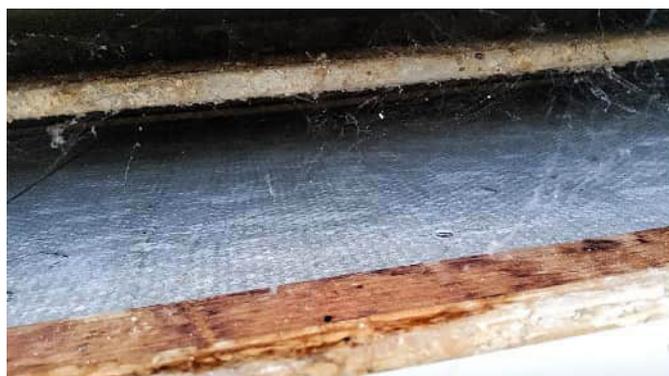
Befund Nr.	E 39	Bestimmt durch	Expertenbefund	Befund / Ergebnis	Enthält Asbest
Gebäude / Gebäudeteil	EG Primarschulhaus			Ergebnisdetail	
Raum	Klassenzimmer				
Bauteil	Wand			Menge / Vorkommen	Ca 10 m ²
Gegenstand	Faserzement			Dringlichkeitsstufe	DS III - Sanierung bei baulichen Eingriffen

In unbeschädigtem Zustand ist der Asbest im Material festgebunden. Es besteht kein sofortiger Handlungsbedarf, vor baulichen Eingriffen ist jedoch eine Sanierung notwendig.

Entsorgung von festgebundenem asbesthaltigen Material gemäss VVEA auf einer Deponie Typ B, Abfallcode 17 06 98. Bruchstücke / Staub auf Deponie Typ E oder in einer Verfestigungsanlage Abfallcode 17 06 05 (S).

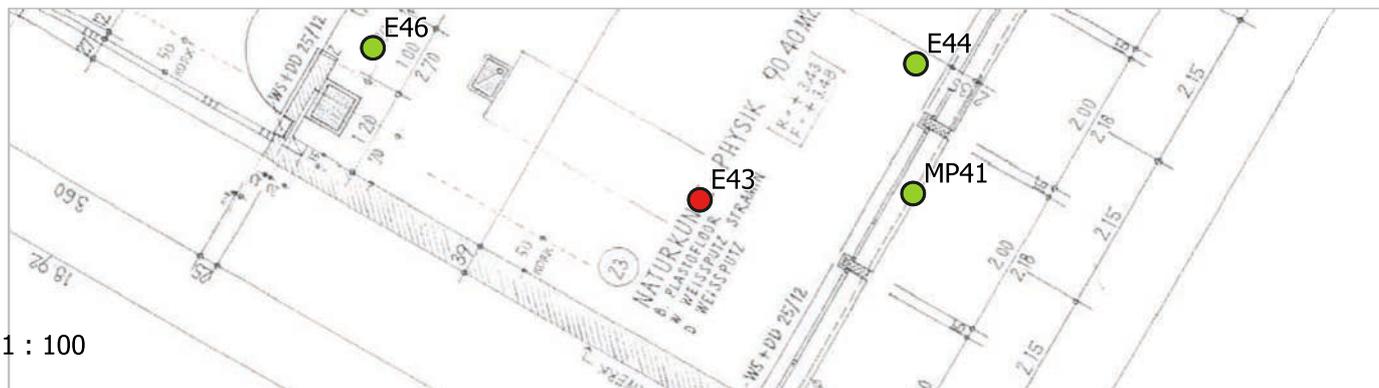
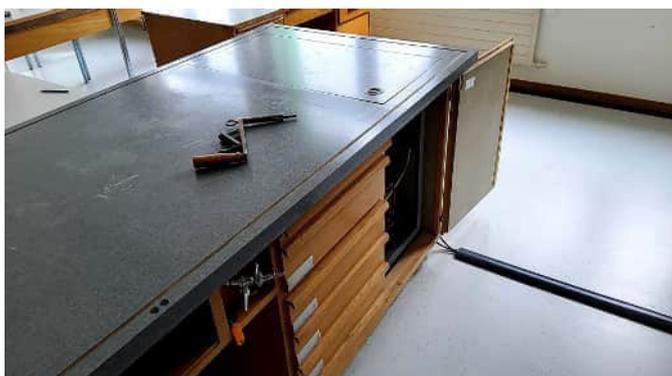
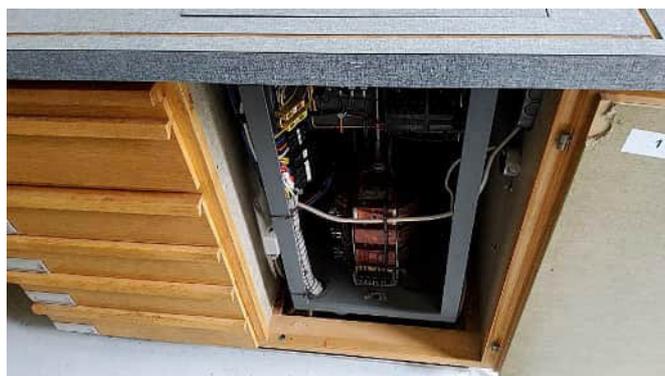
Befund Nr.	E 43	Bestimmt durch	Expertenbefund	Befund / Ergebnis	Enthält Asbest
Gebäude / Gebäudeteil	OG1 Primarschulhaus			Ergebnisdetail	
Raum	Klassenzimmer				
Bauteil	Tisch			Menge / Vorkommen	Ca 3 m2
Gegenstand	Faserzement			Dringlichkeitsstufe	DS III - Sanierung bei baulichen Eingriffen

In unbeschädigtem Zustand ist der Asbest im Material festgebunden. Es besteht kein sofortiger Handlungsbedarf, vor baulichen Eingriffen ist jedoch eine Sanierung notwendig.

Entsorgung von festgebundenem asbesthaltigen Material gemäss VVEA auf einer Deponie Typ B, Abfallcode 17 06 98. Bruchstücke / Staub auf Deponie Typ E oder in einer Verfestigungsanlage Abfallcode 17 06 05 (S).

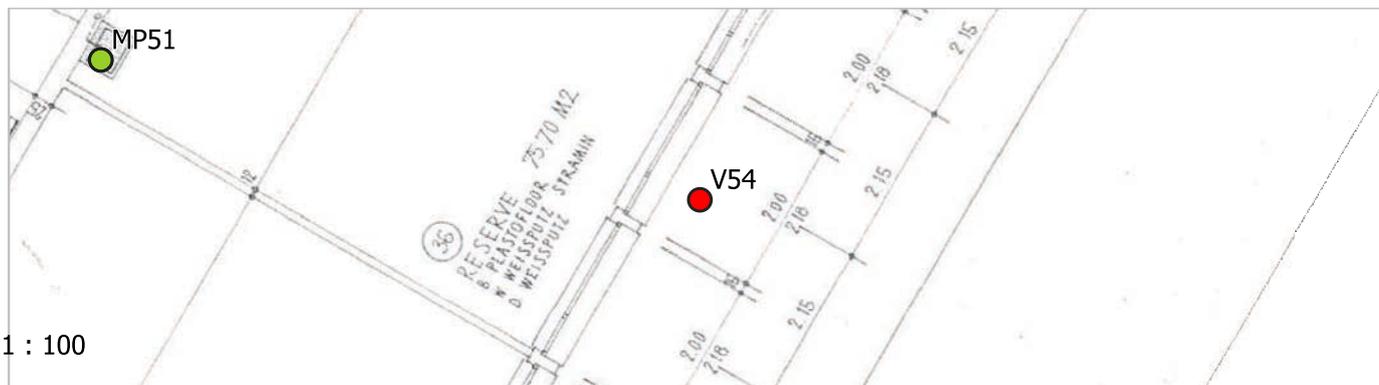
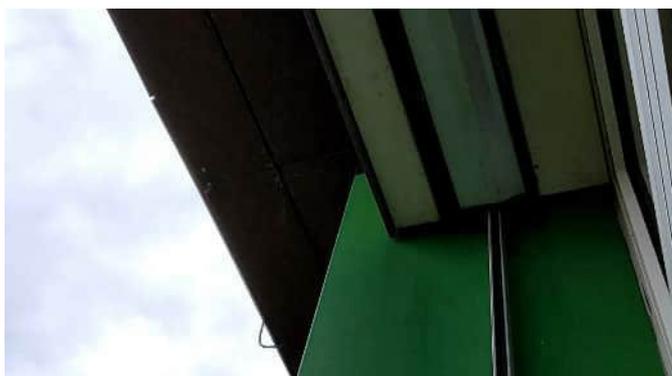
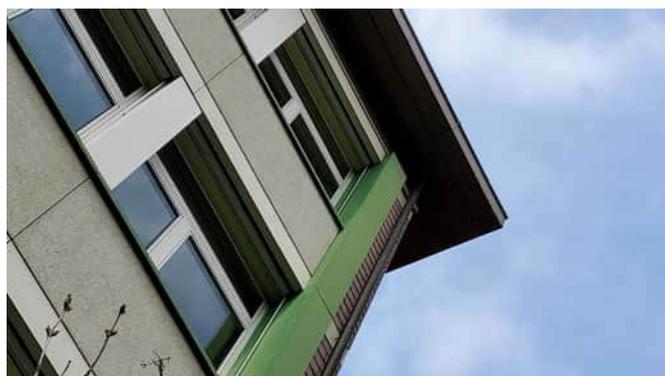
Befund Nr.	V 54	Bestimmt durch	Verdacht	Befund / Ergebnis	Enthält Asbest
Gebäude / Gebäudeteil	OG3 Aussenbereich			Ergebnisdetail	
Raum	Aussen				
Bauteil	Unterdach			Menge / Vorkommen	Ca. 40 m ²
Gegenstand	Faserzement			Dringlichkeitsstufe	DS III - Sanierung bei baulichen Eingriffen

In unbeschädigtem Zustand ist der Asbest im Material festgebunden. Es besteht kein sofortiger Handlungsbedarf, vor baulichen Eingriffen ist jedoch eine Sanierung notwendig.

Entsorgung von festgebundenem asbesthaltigen Material gemäss VVEA auf einer Deponie Typ B, Abfallcode 17 06 98. Bruchstücke / Staub auf Deponie Typ E oder in einer Verfestigungsanlage Abfallcode 17 06 05 (S).
