Auftragsbezeichnung
Schulhaus Birspark 2, Birsfelden

Berichttitel
Untersuchung Bauschadstoffe

Auftragsnummer
E2500038.020

Datum
16. April 2025

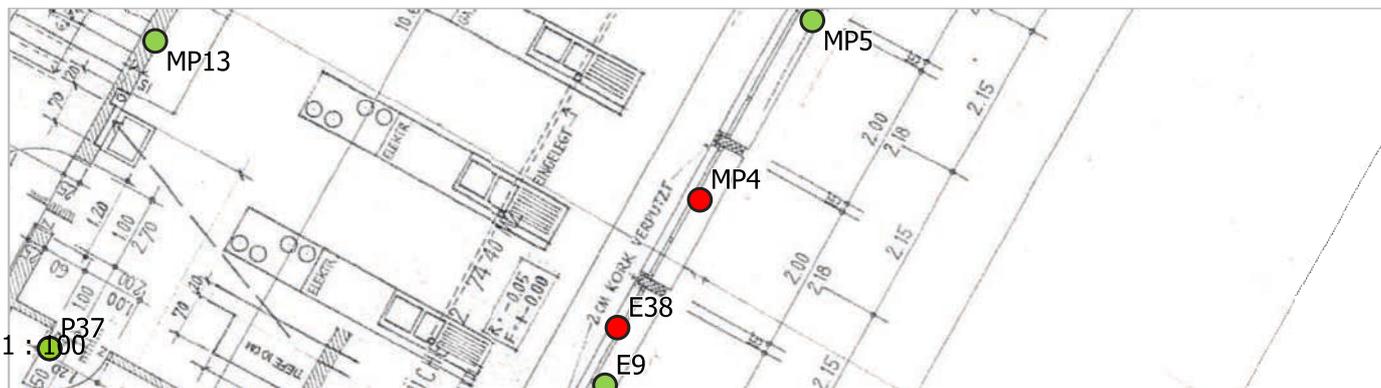
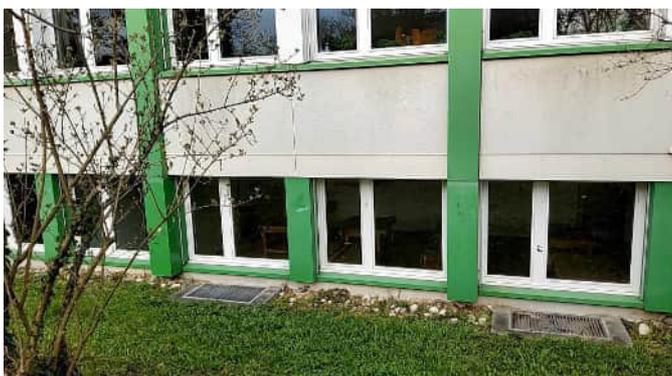
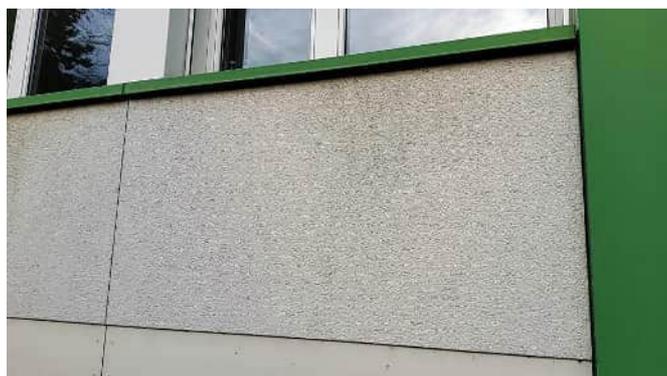
Befund Nr.	MP 5	Bestimmt durch	Mischprobe	Befund / Ergebnis	Asbestfrei
Gebäude / Gebäudeteil	EG Aussenfassade			Ergebnisdetail	
Raum					
Bauteil	Wand			Menge / Vorkommen	Alle vier Seiten
Gegenstand	Faserzement			Dringlichkeitsstufe

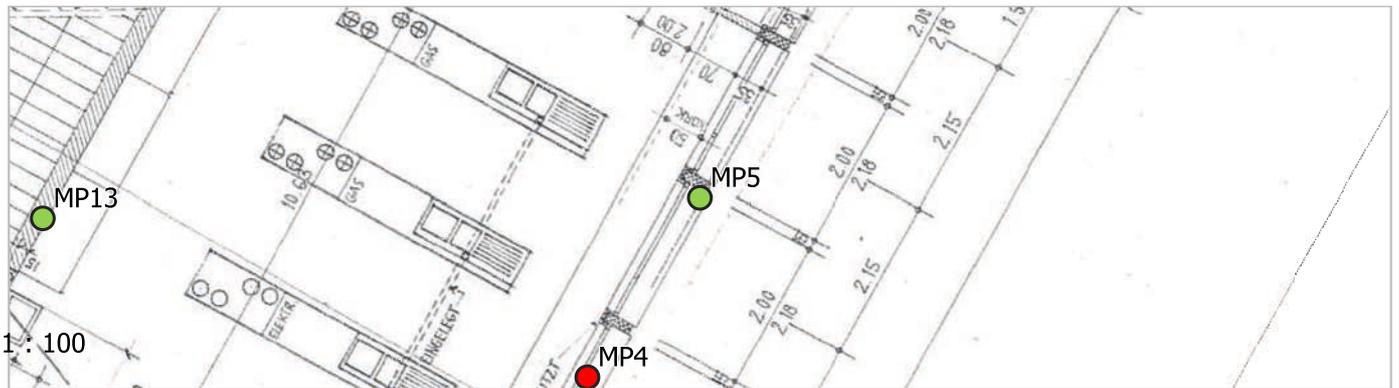
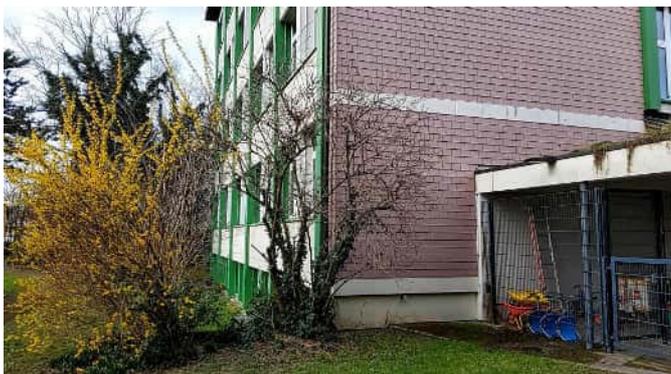
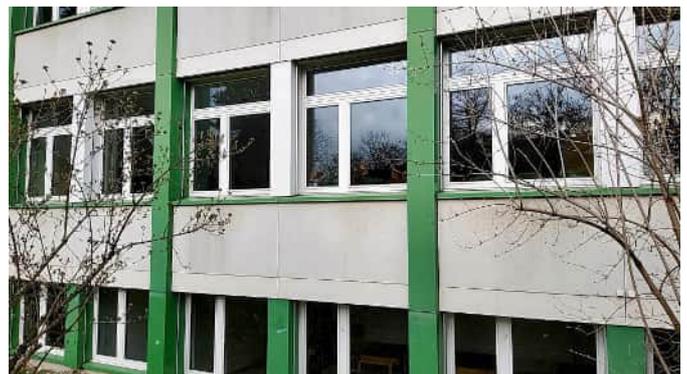
Befund Nr.	MP 7	Bestimmt durch	Mischprobe	Befund / Ergebnis	PCB/CP < Grenzwert
Gebäude / Gebäudeteil	EG Aussenfassade			Ergebnisdetail	PCB = 0 mg/kg
Raum					
Bauteil	Verkleidung			Menge / Vorkommen	
Gegenstand	Anstrich/Beschichtung			Dringlichkeitsstufe

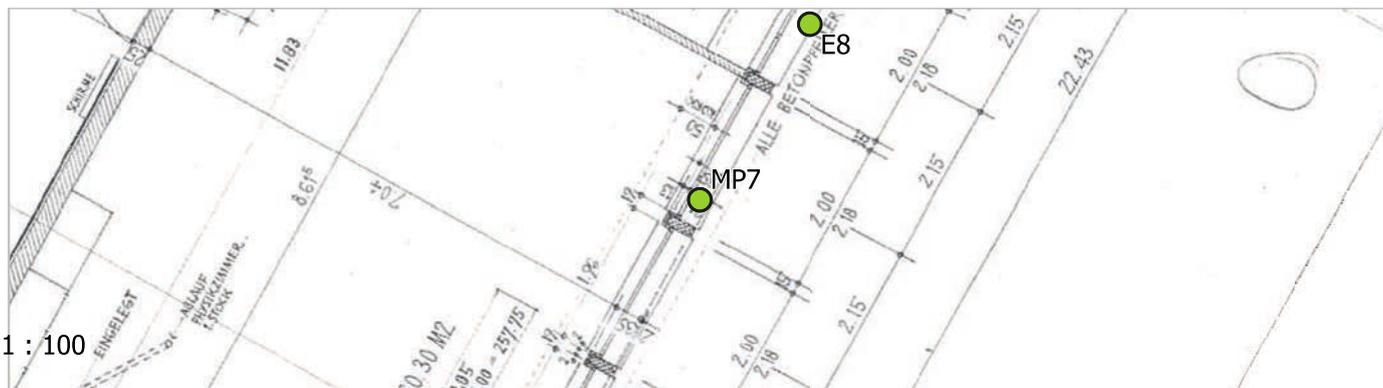
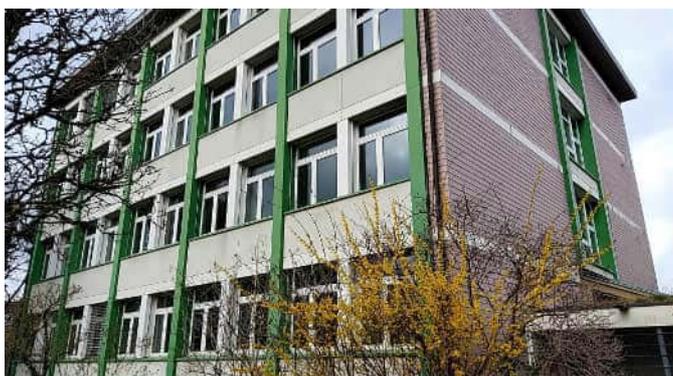
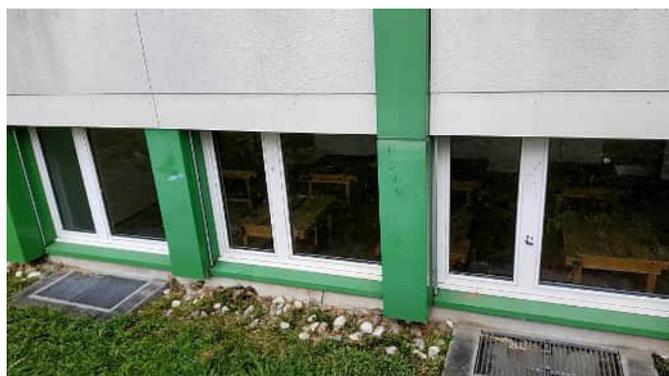
Befund Nr.	E 8	Bestimmt durch	Expertenbefund	Befund / Ergebnis	Unauffällig
Gebäude / Gebäudeteil	EG Aussenfassade			Ergebnisdetail	Styropor
Raum					
Bauteil	Storenkasten			Menge / Vorkommen	
Gegenstand	ALP (< 0.5 m²)			Dringlichkeitsstufe

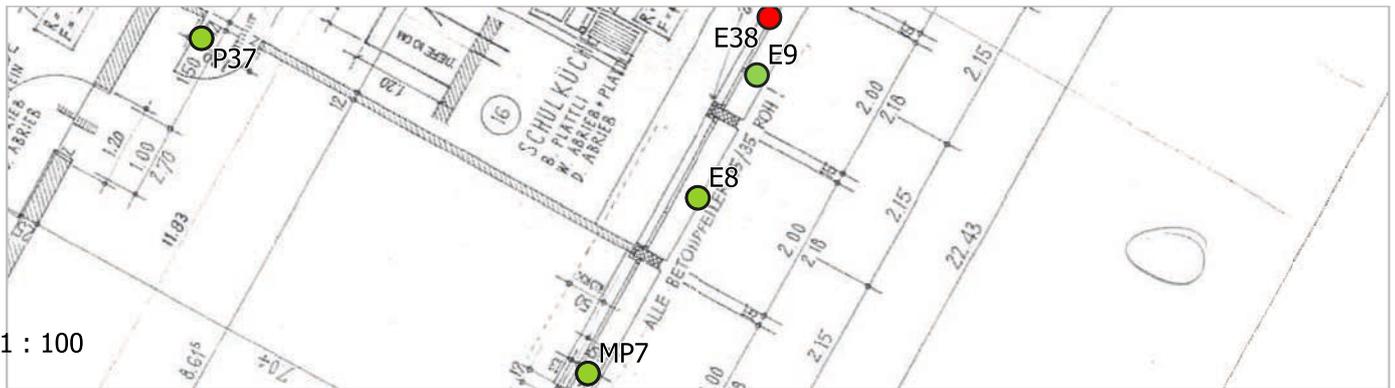
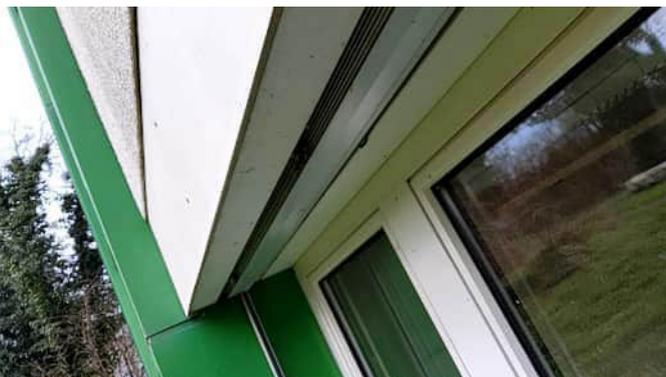
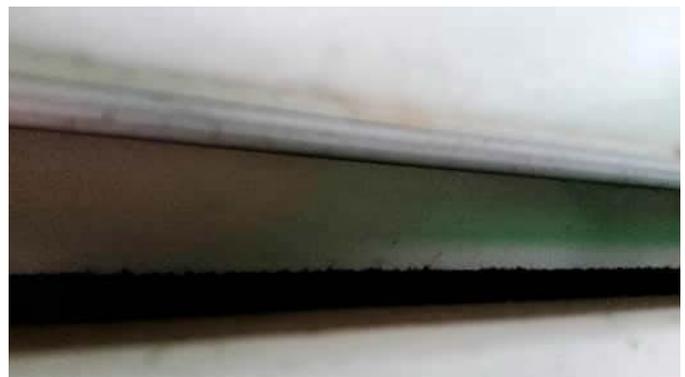
Befund Nr.	E 9	Bestimmt durch	Expertenbefund	Befund / Ergebnis	Unauffällig
Gebäude / Gebäudeteil	EG Aussenfassade			Ergebnisdetail	Gummidichtung
Raum					
Bauteil	Fenster			Menge / Vorkommen	
Gegenstand	Fensterkitt			Dringlichkeitsstufe

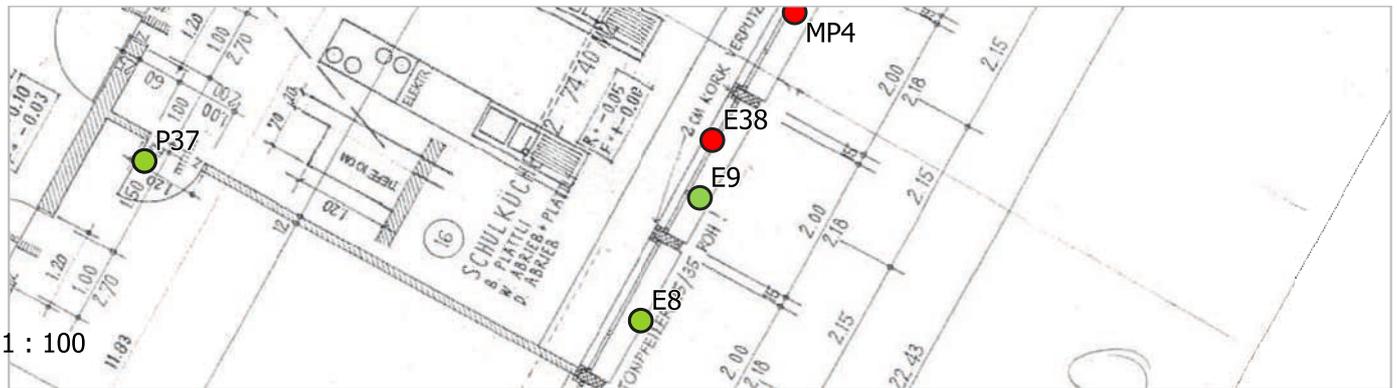
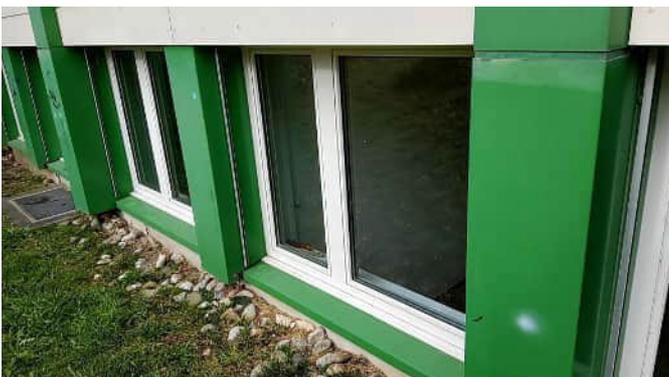
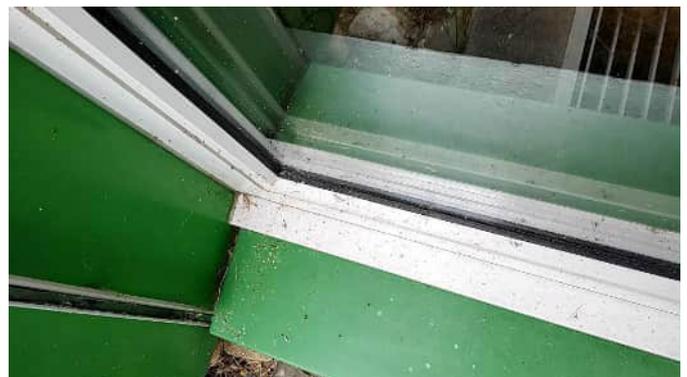
Befund Nr.	MP 10	Bestimmt durch	Mischprobe	Befund / Ergebnis	Asbestfrei
Gebäude / Gebäudeteil	EG Aussenfassade			Ergebnisdetail	
Raum	Aussenbereich				
Bauteil	Wand			Menge / Vorkommen	
Gegenstand	Verputzmasse			Dringlichkeitsstufe

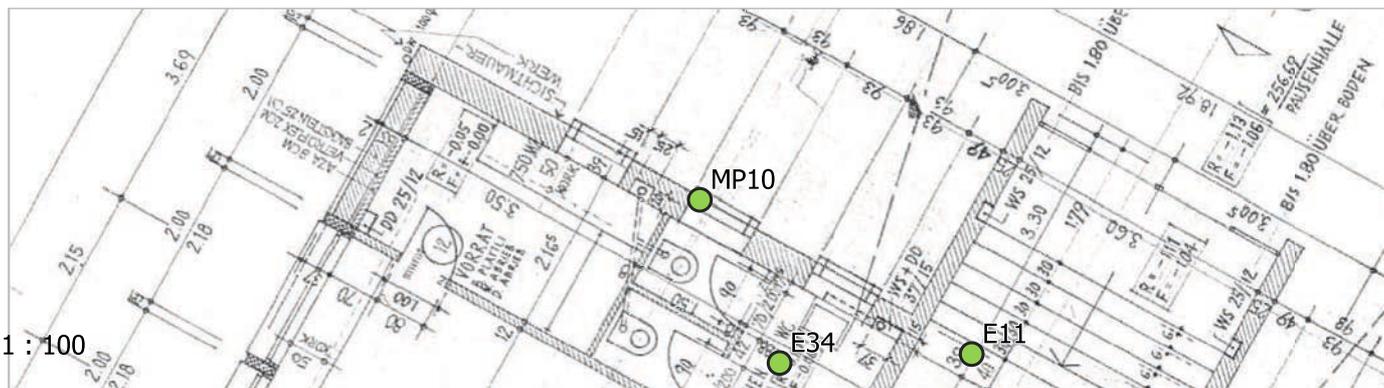
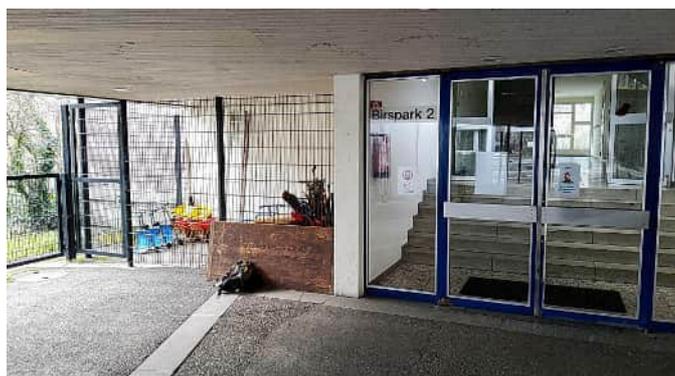
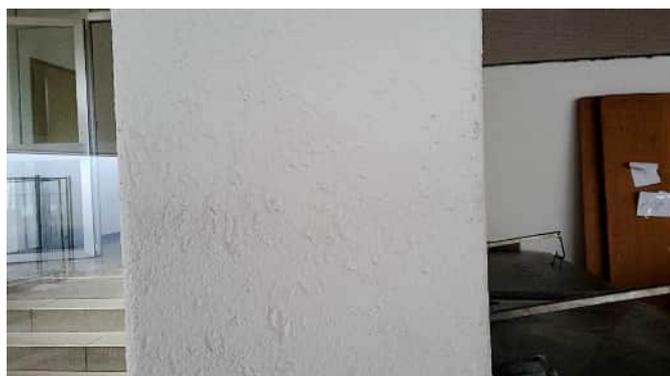
Befund Nr.	E 11	Bestimmt durch	Expertenbefund	Befund / Ergebnis	Unauffällig
Gebäude / Gebäudeteil	EG Aussenfassade			Ergebnisdetail	Schaumstoff
Raum	Eingang				
Bauteil	Türe			Menge / Vorkommen	
Gegenstand	Fensterkitt			Dringlichkeitsstufe

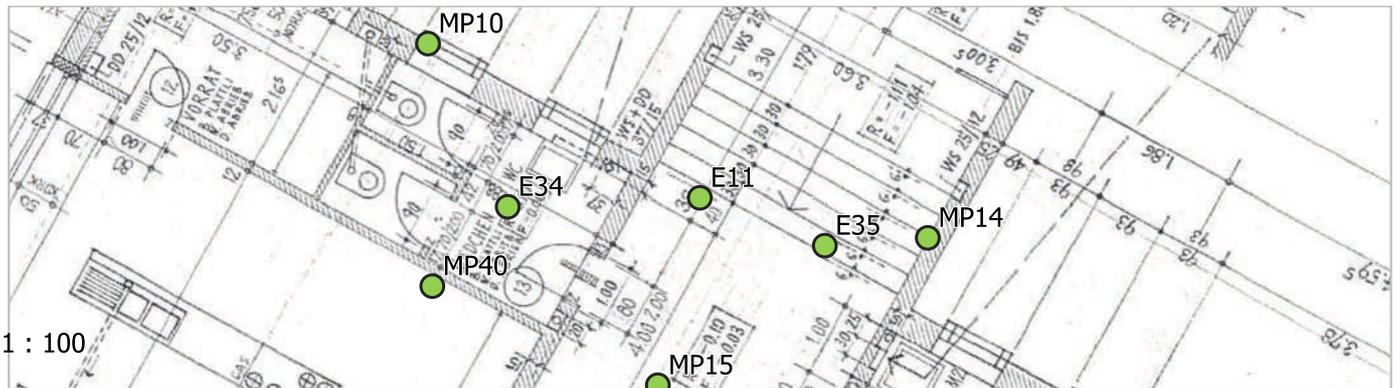
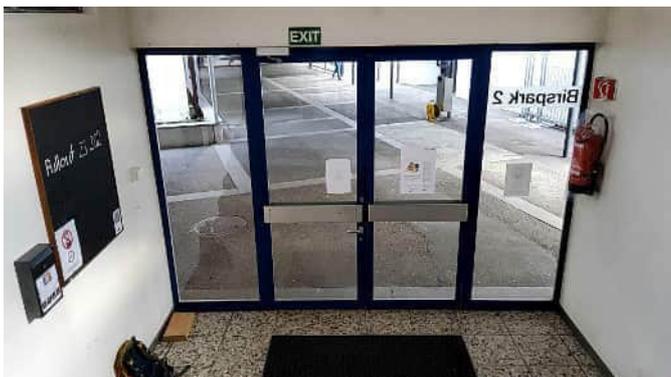
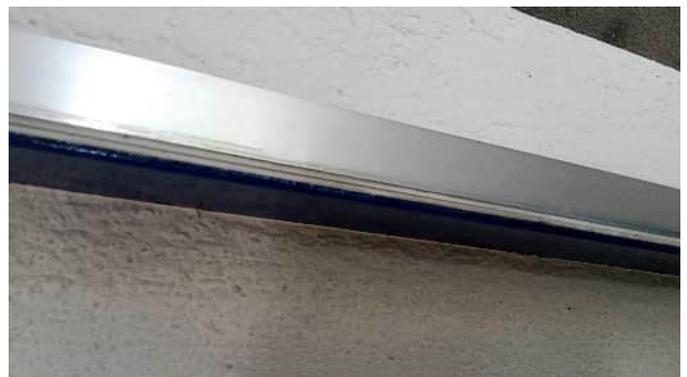
Befund Nr.	MP 12	Bestimmt durch	Mischprobe	Befund / Ergebnis	Asbestfrei
Gebäude / Gebäudeteil	EG Primarschulhaus			Ergebnisdetail	
Raum	Korridor				
Bauteil	Wand			Menge / Vorkommen	
Gegenstand	Verputzmasse			Dringlichkeitsstufe

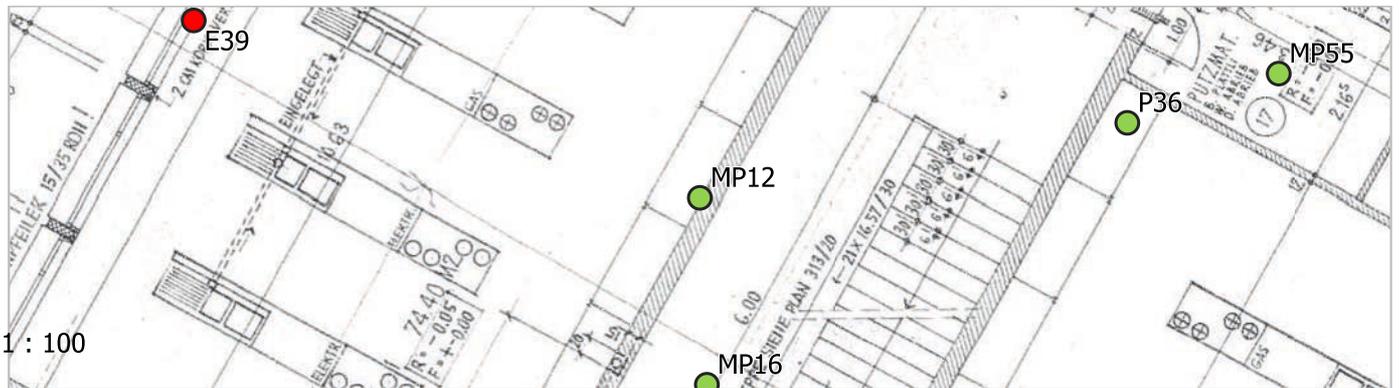
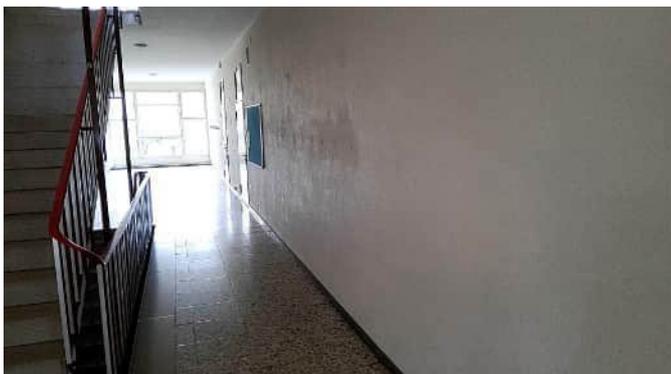
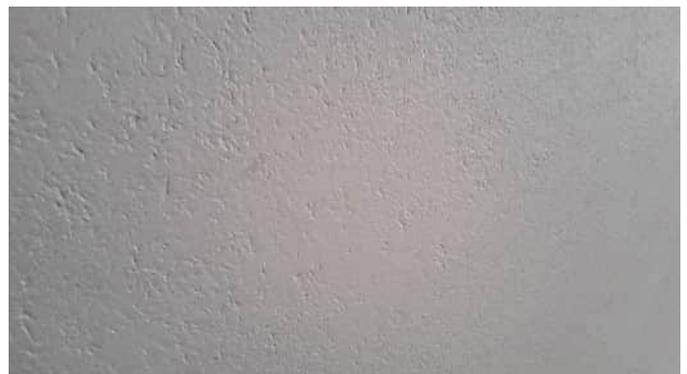
Befund Nr.	MP 13	Bestimmt durch	Mischprobe	Befund / Ergebnis	Asbestfrei
Gebäude / Gebäudeteil	EG Primarschulhaus			Ergebnisdetail	
Raum	Treppenhaus				
Bauteil	Wand			Menge / Vorkommen	
Gegenstand	Verputzmasse			Dringlichkeitsstufe

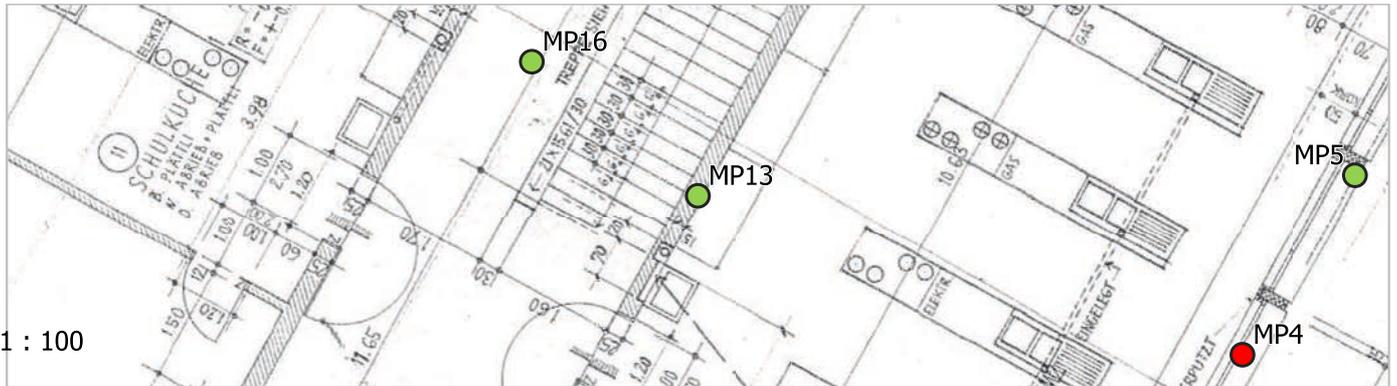
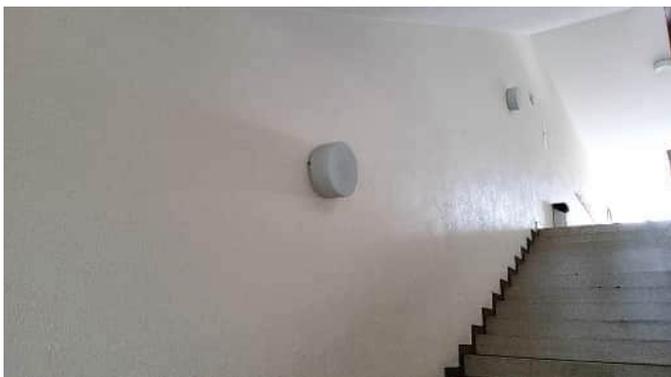
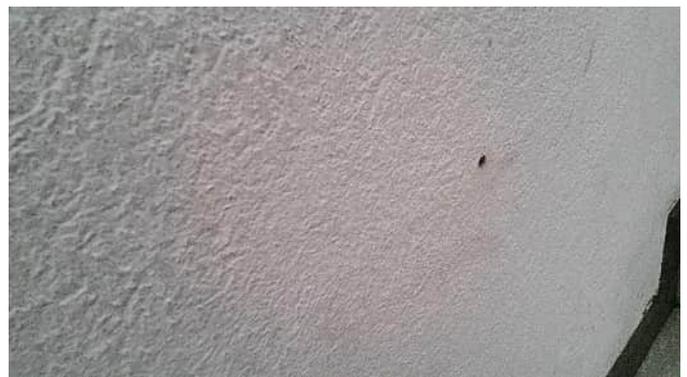
Befund Nr.	MP 14	Bestimmt durch	Mischprobe	Befund / Ergebnis	Asbestfrei
Gebäude / Gebäudeteil	EG Primarschulhaus			Ergebnisdetail	
Raum	Treppenhaus				
Bauteil	Wand			Menge / Vorkommen	
Gegenstand	Fliesenkleber			Dringlichkeitsstufe

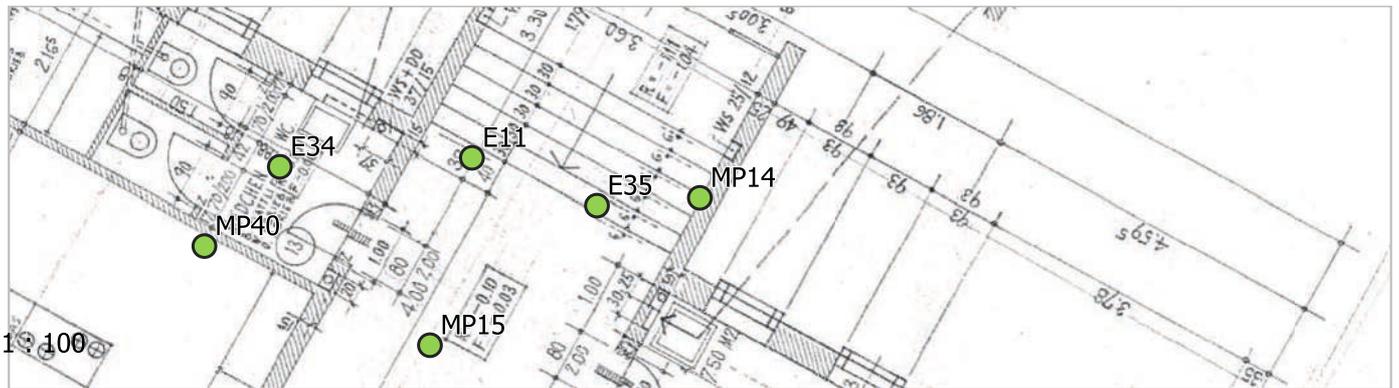
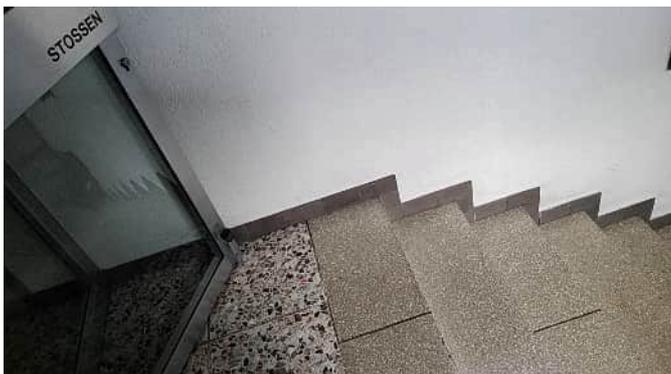
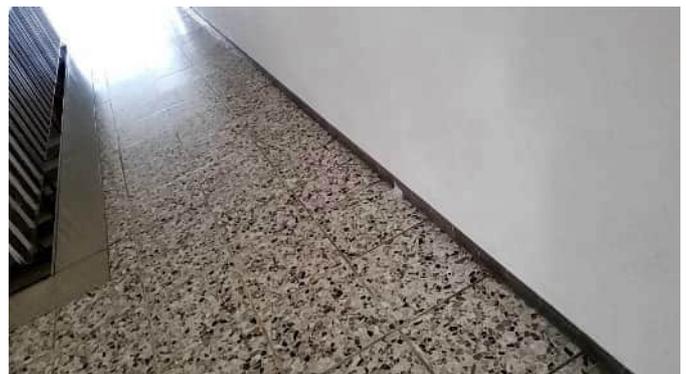
Befund Nr.	MP 15	Bestimmt durch	Mischprobe	Befund / Ergebnis	Asbestfrei
Gebäude / Gebäudeteil	EG Primarschulhaus			Ergebnisdetail	
Raum	Korridor				
Bauteil	Boden			Menge / Vorkommen	
Gegenstand	Fliesenkleber			Dringlichkeitsstufe

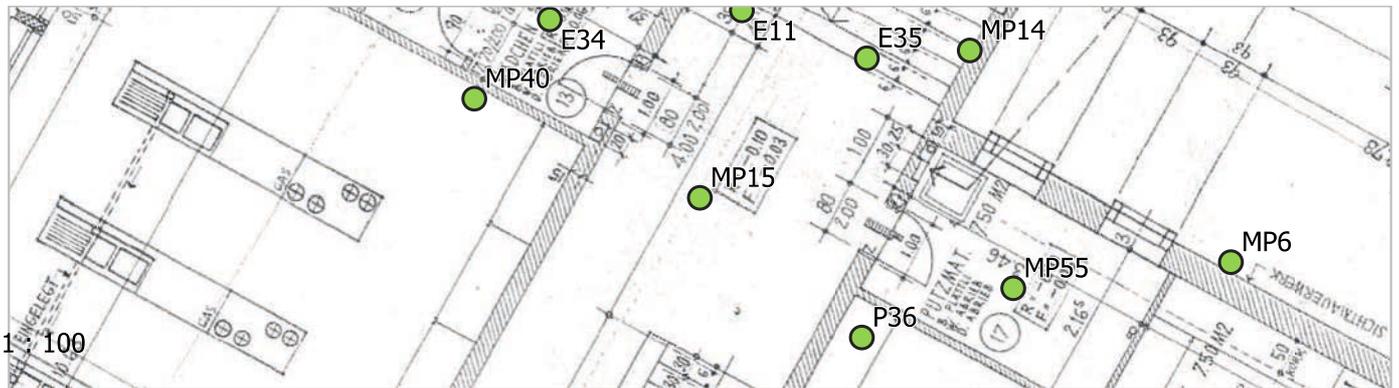
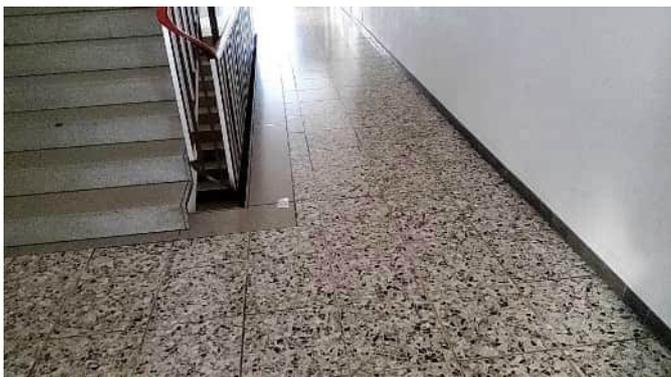
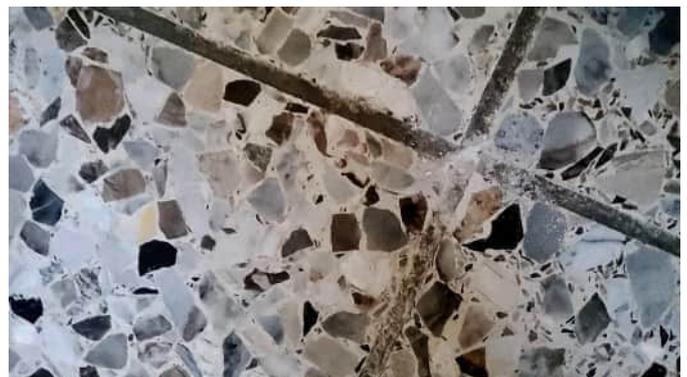
Befund Nr.	MP 16	Bestimmt durch	Mischprobe	Befund / Ergebnis	Asbestfrei
Gebäude / Gebäudeteil	EG Primarschulhaus			Ergebnisdetail	
Raum	Treppenhaus				
Bauteil	Decke+Schräge			Menge / Vorkommen	
Gegenstand	Verputzmasse			Dringlichkeitsstufe

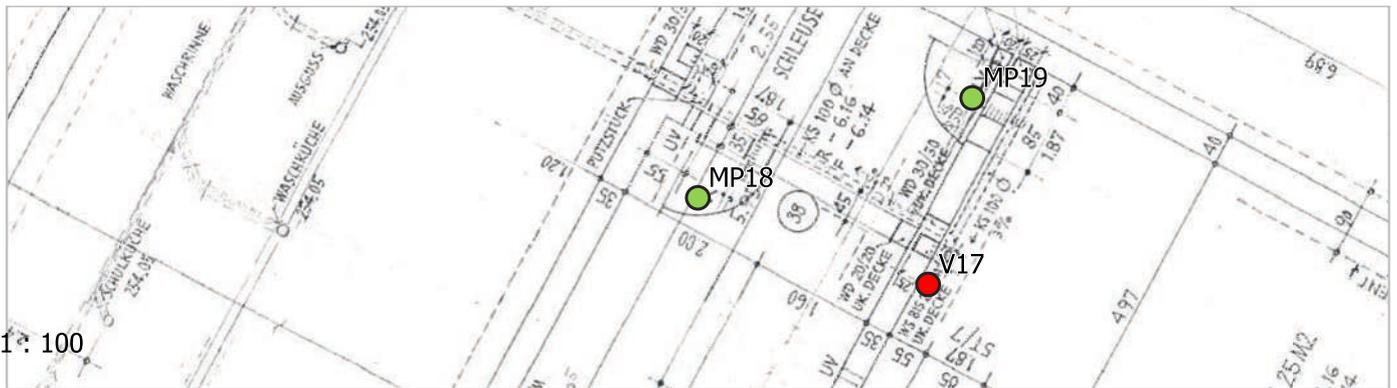
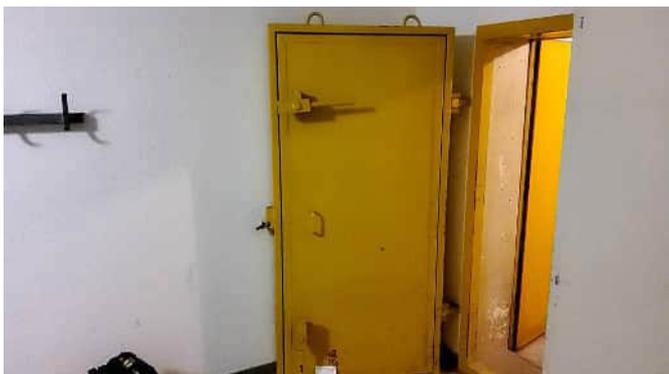
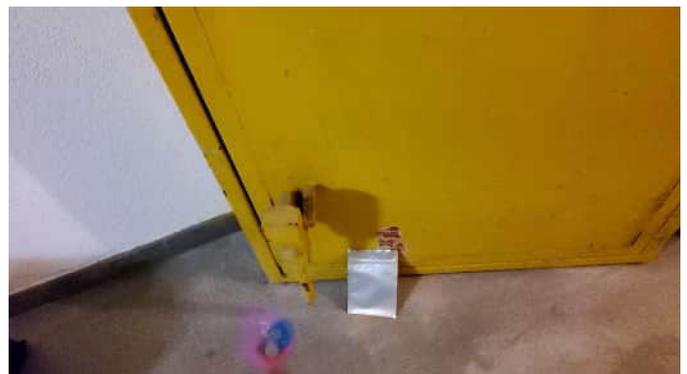
Befund Nr.	MP 19	Bestimmt durch	Mischprobe	Befund / Ergebnis	PCB/CP < Grenzwert
Gebäude / Gebäudeteil	UG2 Primarschulhaus			Ergebnisdetail	PCB = 0 mg/kg
Raum	Schutzraum				
Bauteil	Schutztüre			Menge / Vorkommen	2 Stück +
Gegenstand	Anstrich/Beschichtung			Dringlichkeitsstufe

PCB/CP wurden nicht oder nur in unkritischen Konzentrationen nachgewiesen. Diesbezüglich sind demnach keine besonderen Massnahmen hinsichtlich Arbeitsschutz oder Entsorgung erforderlich.

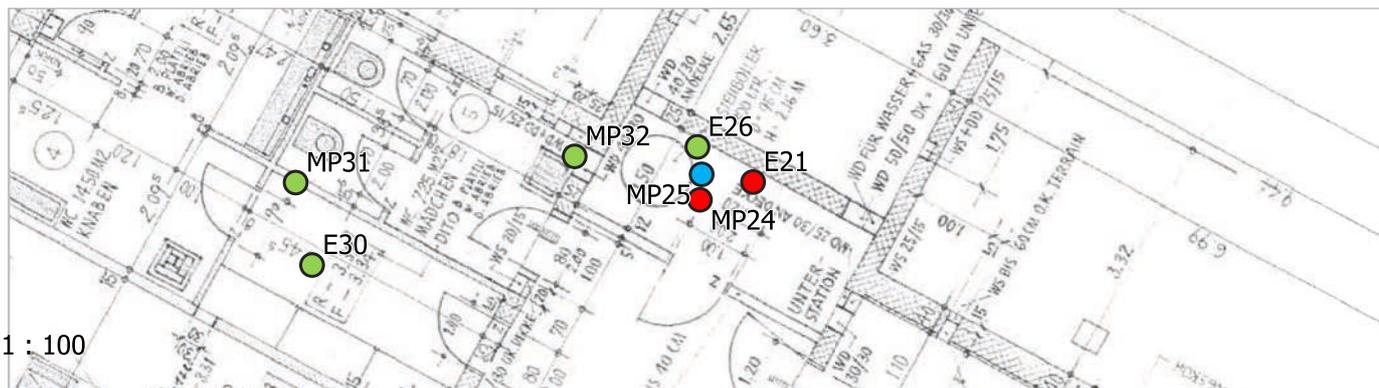
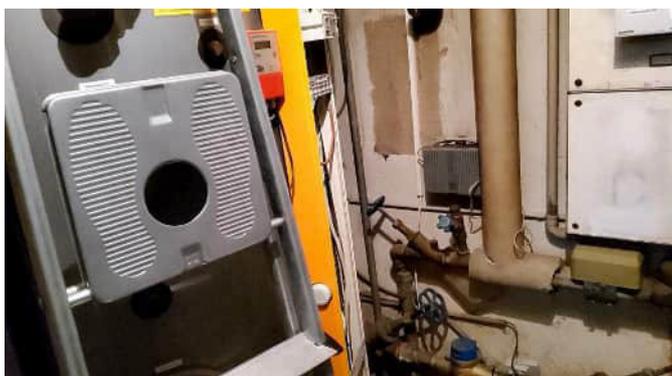
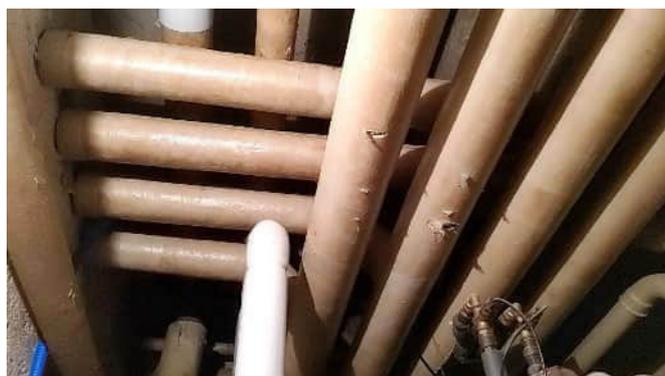
Befund Nr.	MP 25	Bestimmt durch	Mischprobe	Befund / Ergebnis	PAK > Grenzwert
Gebäude / Gebäudeteil	UG1 Primarschulhaus			Ergebnisdetail	PAK = 23'353 mg/kg
Raum	Technikraum, Korridor				
Bauteil	Rohrleitung			Menge / Vorkommen	Ca. 200 lfm
Gegenstand	Rohrisolation			Dringlichkeitsstufe

Mörtel ist asbesthaltig!

Entsorgung des asbesthaltigen Materials gemäss VVEA auf eine Deponie Typ E oder in einer Verfestigungsanlage (letzteres insbesondere bei Teerkorkisolationen).

Abfallcode 17 06 05 (S).

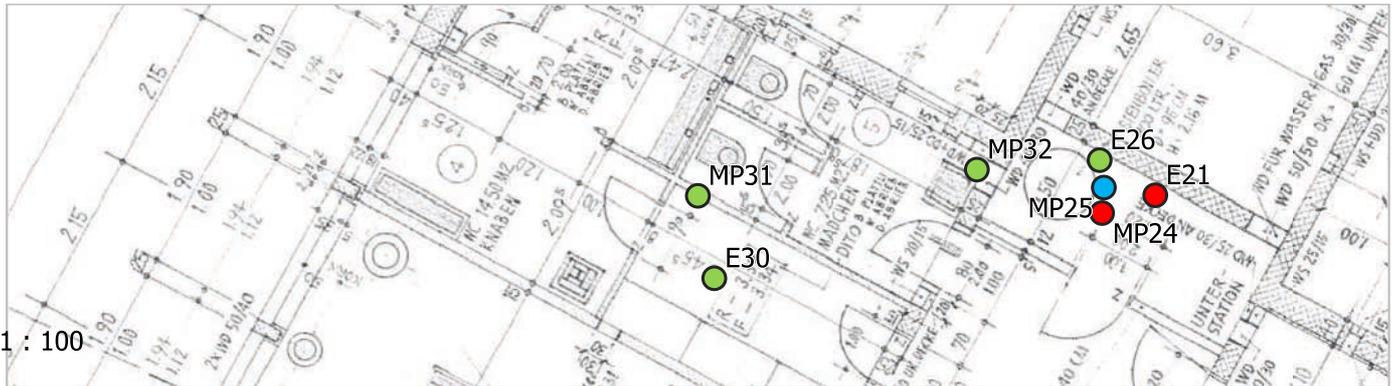
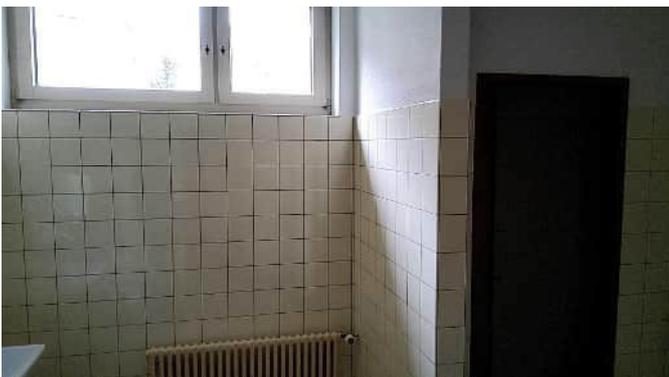
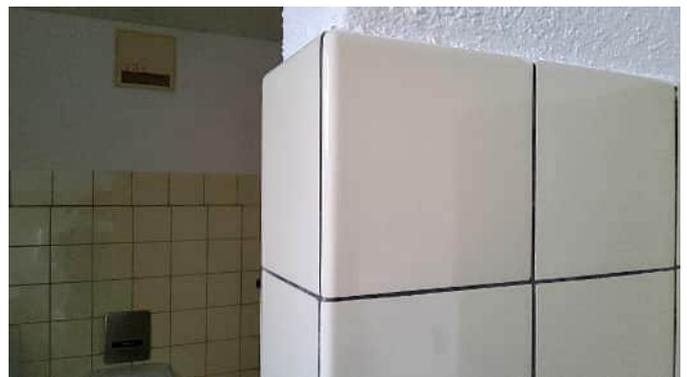
Befund Nr.	MP 32	Bestimmt durch	Mischprobe	Befund / Ergebnis	Asbestfrei
Gebäude / Gebäudeteil	UG1 Primarschulhaus			Ergebnisdetail	
Raum	WC				
Bauteil	Wand			Menge / Vorkommen	
Gegenstand	Verputzmasse			Dringlichkeitsstufe

Asbest ist nicht vorhanden. Diesbezüglich sind demnach keine besonderen Massnahmen hinsichtlich Arbeitsschutz oder Entsorgung erforderlich.

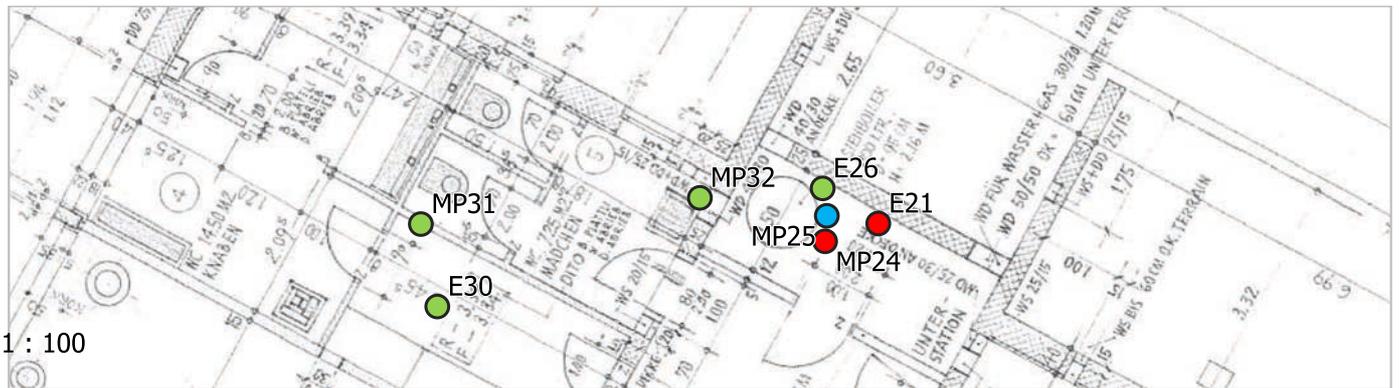
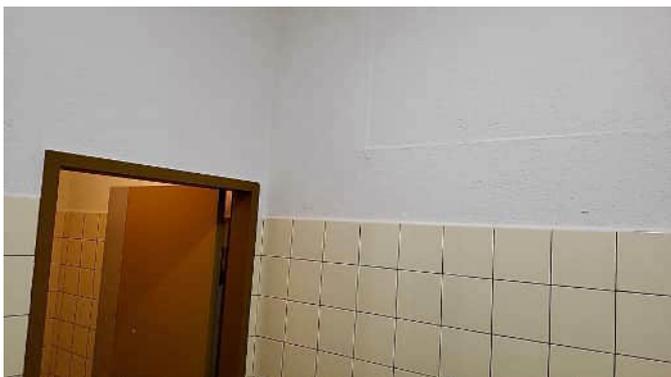
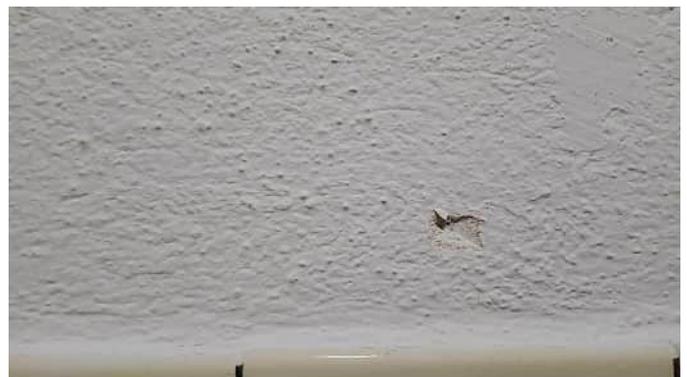
Befund Nr.	MP 33	Bestimmt durch	Mischprobe	Befund / Ergebnis	Asbestfrei
Gebäude / Gebäudeteil	UG1 Primarschulhaus			Ergebnisdetail	
Raum	Werkstatt				
Bauteil	Wand			Menge / Vorkommen	3 m2
Gegenstand	Fliesenkleber			Dringlichkeitsstufe

Asbest ist nicht vorhanden. Diesbezüglich sind demnach keine besonderen Massnahmen hinsichtlich Arbeitsschutz oder Entsorgung erforderlich.

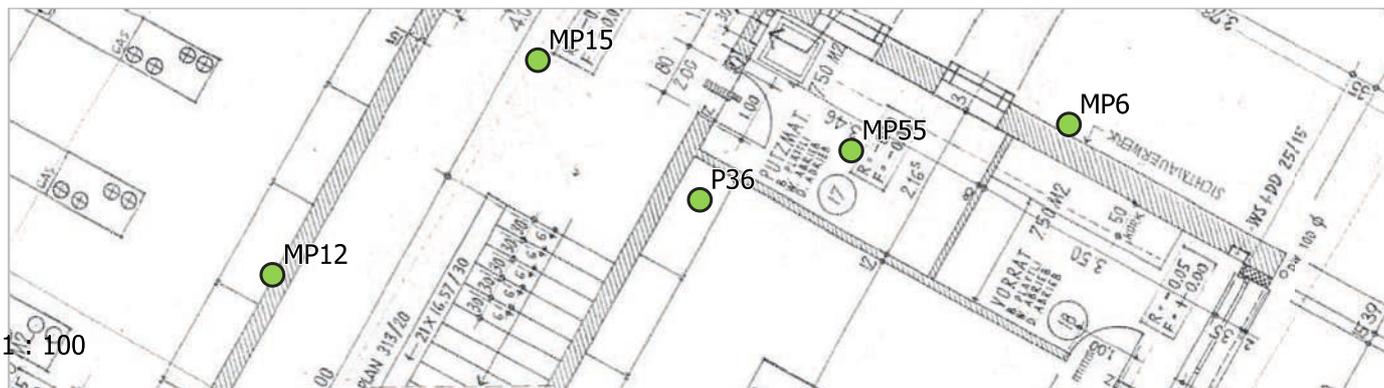
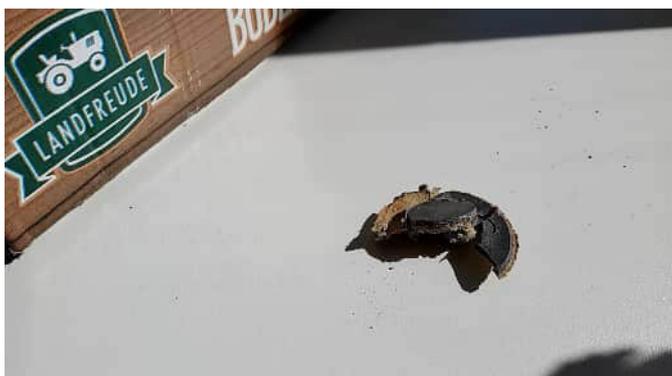
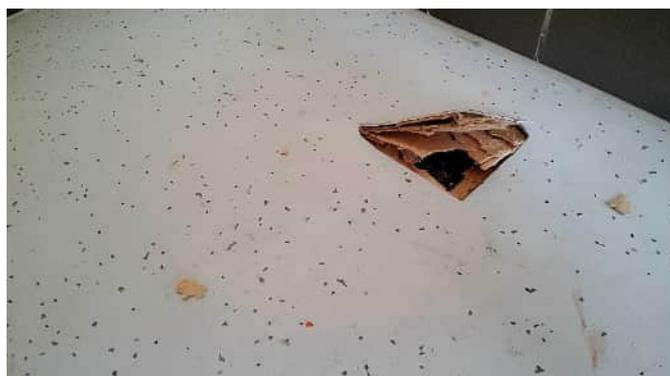
Befund Nr.	P 37	Bestimmt durch	Probe	Befund / Ergebnis	Asbestfrei
Gebäude / Gebäudeteil	EG Primarschulhaus			Ergebnisdetail	
Raum	Klassenzimmer				
Bauteil	Parkettboden			Menge / Vorkommen	
Gegenstand	Kleber			Dringlichkeitsstufe

Asbest ist nicht vorhanden. Diesbezüglich sind demnach keine besonderen Massnahmen hinsichtlich Arbeitsschutz oder Entsorgung erforderlich.

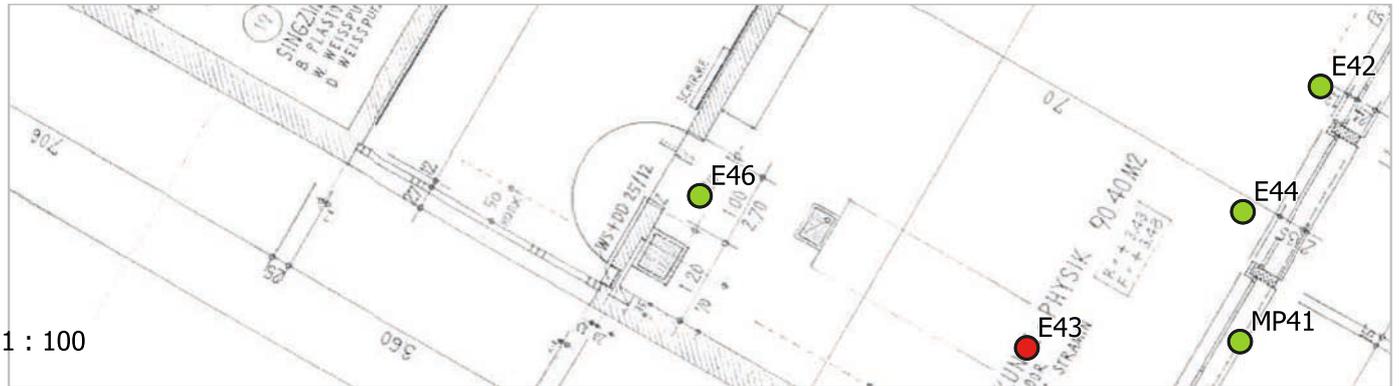
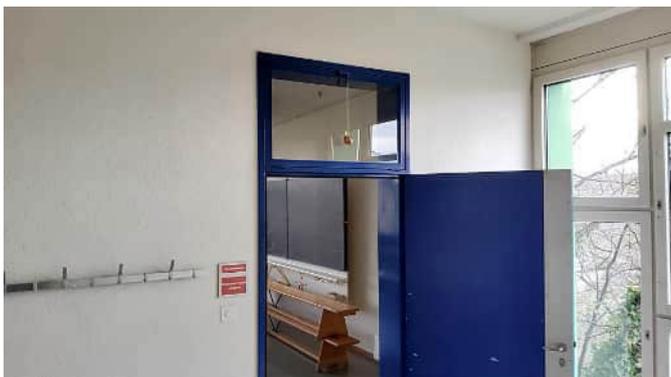
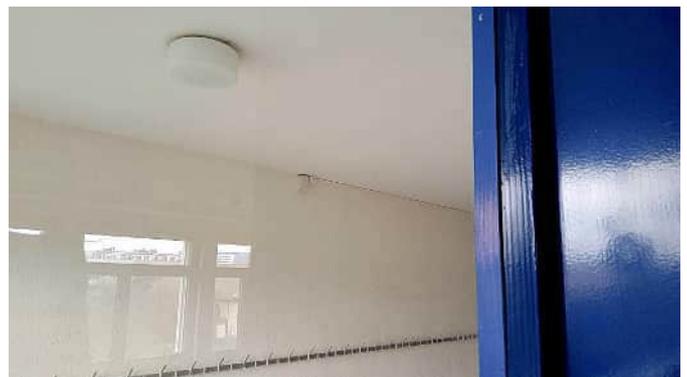
Befund Nr.	MP 47	Bestimmt durch	Mischprobe	Befund / Ergebnis	Asbestfrei
Gebäude / Gebäudeteil	OG1 Primarschulhaus			Ergebnisdetail	
Raum	Klassenzimmer				
Bauteil	Wand			Menge / Vorkommen	Ca 3 m2
Gegenstand	Fliesenkleber			Dringlichkeitsstufe

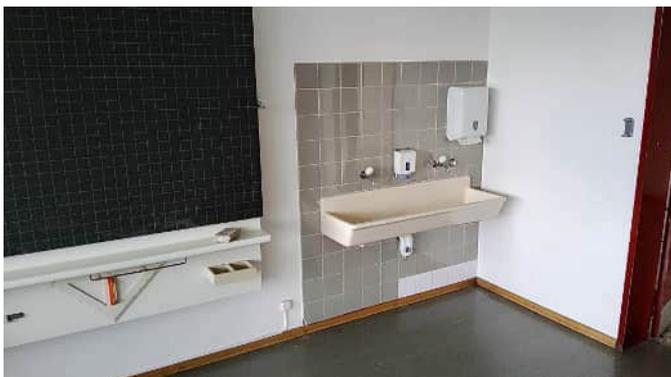
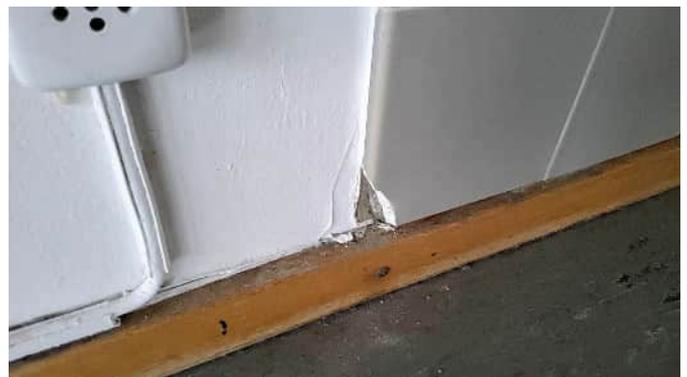
Befund Nr.	MP 48	Bestimmt durch	Mischprobe	Befund / Ergebnis	Asbestfrei
Gebäude / Gebäudeteil	OG1 Primarschulhaus			Ergebnisdetail	
Raum	WC				
Bauteil	Wand			Menge / Vorkommen	
Gegenstand	Verputzmasse			Dringlichkeitsstufe

Asbest ist nicht vorhanden. Diesbezüglich sind demnach keine besonderen Massnahmen hinsichtlich Arbeitsschutz oder Entsorgung erforderlich.

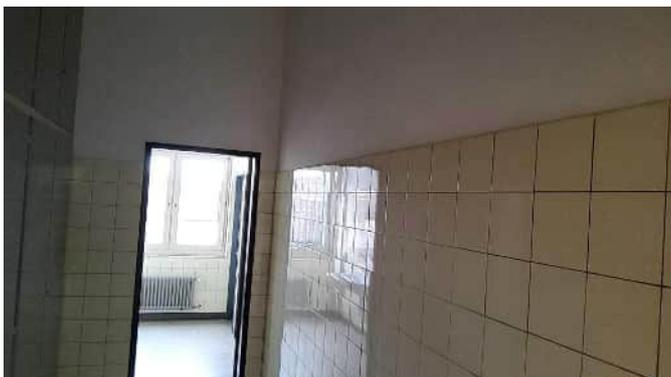
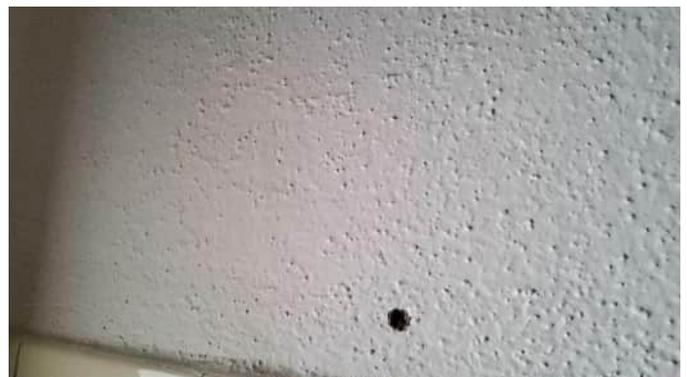
Befund Nr.	MP 49	Bestimmt durch	Mischprobe	Befund / Ergebnis	Asbestfrei
Gebäude / Gebäudeteil	OG3 Primarschulhaus			Ergebnisdetail	
Raum	Klassenzimmer				
Bauteil	Stützen			Menge / Vorkommen	
Gegenstand	Verputzmasse			Dringlichkeitsstufe

Mit Tapete

Asbest ist nicht vorhanden. Diesbezüglich sind demnach keine besonderen Massnahmen hinsichtlich Arbeitsschutz oder Entsorgung erforderlich.

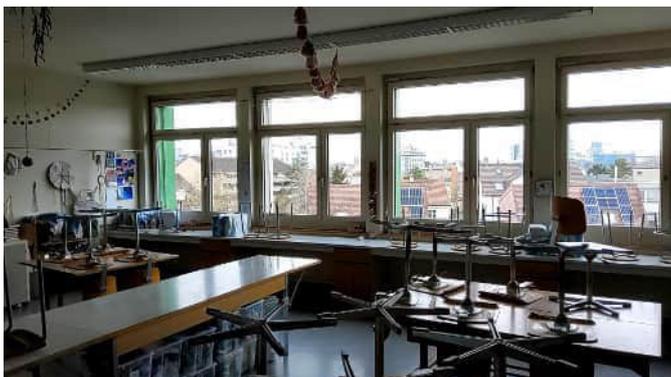
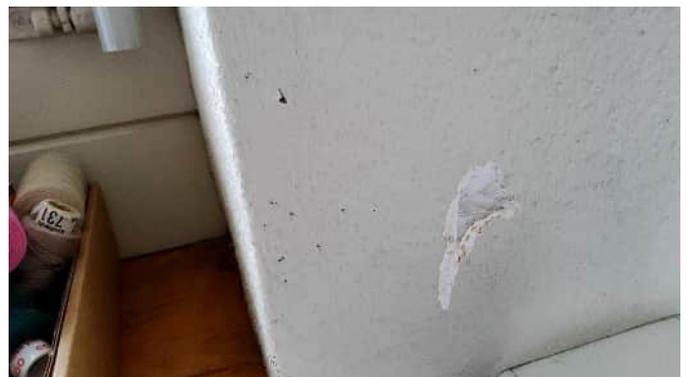
Befund Nr.	MP 50	Bestimmt durch	Mischprobe	Befund / Ergebnis	Asbestfrei
Gebäude / Gebäudeteil	OG3 Primarschulhaus			Ergebnisdetail	
Raum	Klassenzimmer				
Bauteil	Wand			Menge / Vorkommen	
Gegenstand	Verputzmasse			Dringlichkeitsstufe

Mit Tapete

Asbest ist nicht vorhanden. Diesbezüglich sind demnach keine besonderen Massnahmen hinsichtlich Arbeitsschutz oder Entsorgung erforderlich.

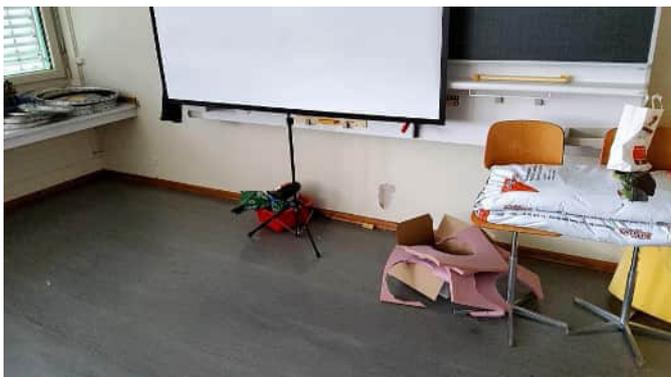
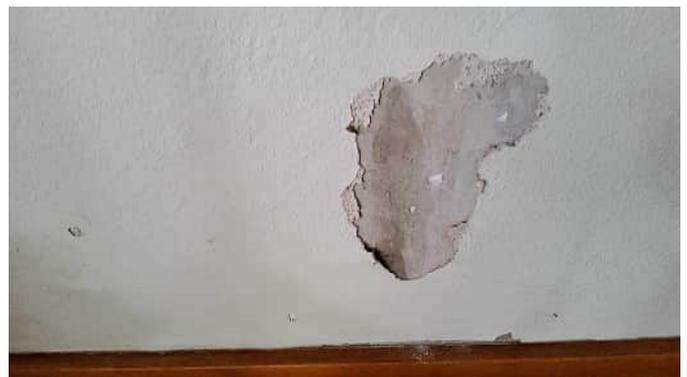
Befund Nr.	MP 52	Bestimmt durch	Mischprobe	Befund / Ergebnis	Asbestfrei
Gebäude / Gebäudeteil	OG3 Primarschulhaus			Ergebnisdetail	
Raum	WC				
Bauteil	Wand			Menge / Vorkommen	
Gegenstand	Fliesenkleber			Dringlichkeitsstufe

Asbest ist nicht vorhanden. Diesbezüglich sind demnach keine besonderen Massnahmen hinsichtlich Arbeitsschutz oder Entsorgung erforderlich.

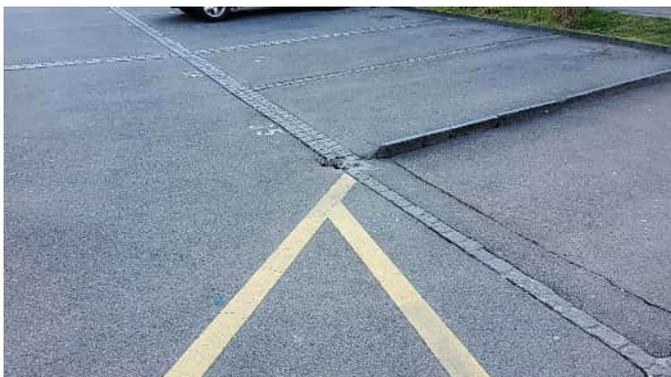
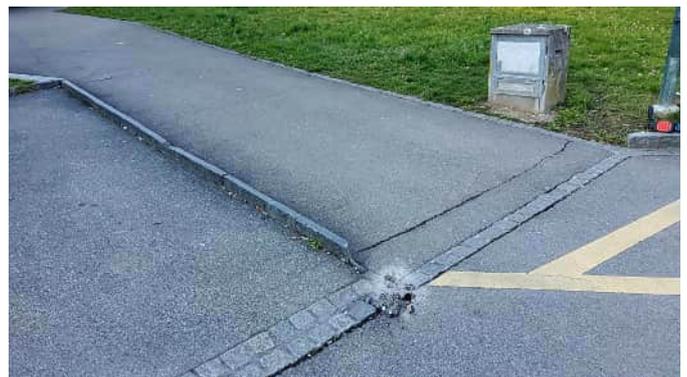
Befund Nr.	MP 57	Bestimmt durch	Mischprobe	Befund / Ergebnis	PAK < Grenzwert
Gebäude / Gebäudeteil	EG Aussenbereich			Ergebnisdetail	PAK = 63.7 mg/kg
Raum	Trottoir				
Bauteil	Asphaltbelag			Menge / Vorkommen	
Gegenstand	Bitumen			Dringlichkeitsstufe

Auf persönliche Schutzausrüstung v.a. Schutzmaske achten.

Beim Rückbau sind keine schadstoffbezogenen Massnahmen erforderlich.

Sollte in einer geeigneten Belagsaufbereitungsanlage recycelt werden; alternativ Ablagerung auf Deponie Typ B.

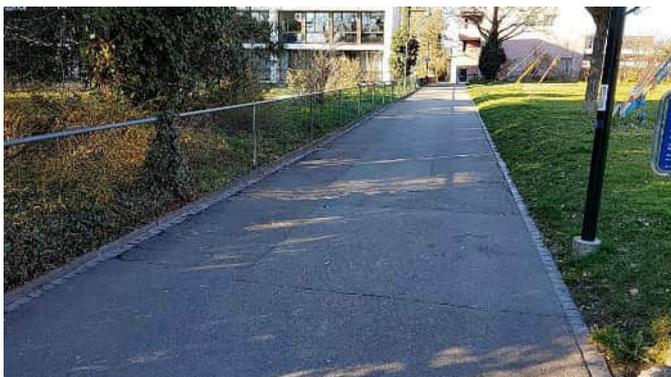
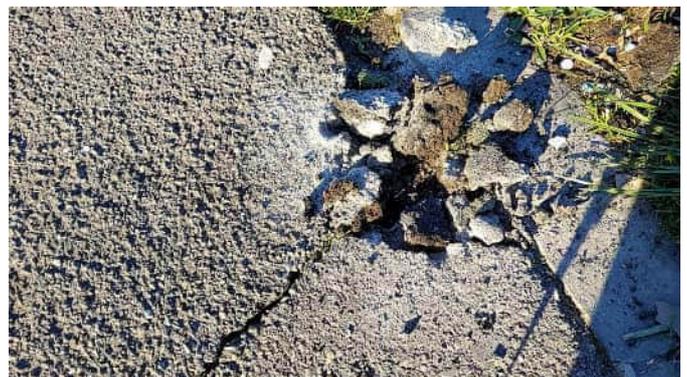
Befund Nr.	MP 59	Bestimmt durch	Mischprobe	Befund / Ergebnis	PCB/CP < Grenzwert
Gebäude / Gebäudeteil	EG Aussenbereich			Ergebnisdetail	
Raum	Innenhof				
Bauteil	Asphaltbelag			Menge / Vorkommen	
Gegenstand	Bitumen			Dringlichkeitsstufe

Auf persönliche Schutzausrüstung v.a. Schutzmaske achten.

Beim Rückbau sind keine schadstoffbezogenen Massnahmen erforderlich.

Sollte in einer geeigneten Belagsaufbereitungsanlage recycelt werden; alternativ Ablagerung auf Deponie Typ B.
