Auftragsbezeichnung
Schulhaus Birspark 2, Birsfelden

Berichttitel
Untersuchung Bauschadstoffe

Auftragsnummer
E2500038.020

Datum
16. April 2025

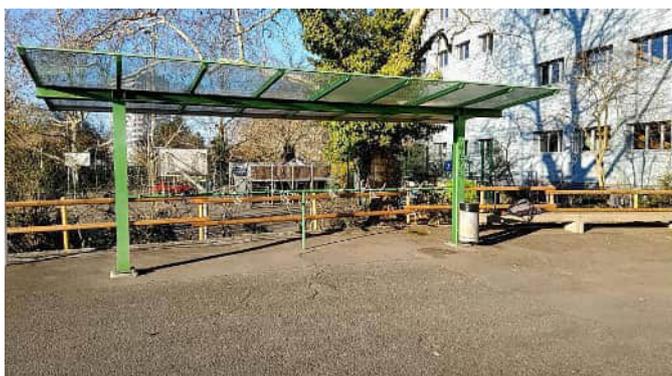
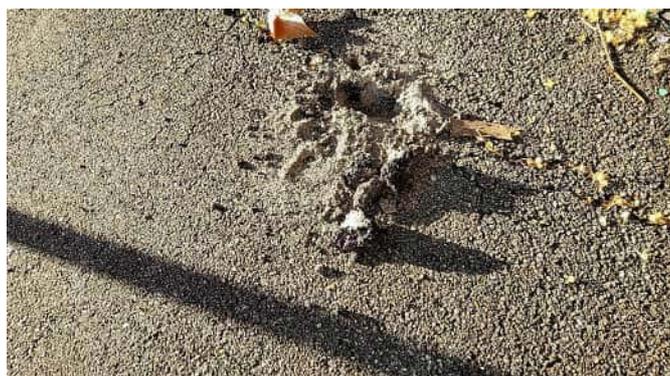
Befund Nr.	MP 60	Bestimmt durch	Mischprobe	Befund / Ergebnis	PAK < Grenzwert
Gebäude / Gebäudeteil	EG Aussenbereich			Ergebnisdetail	
Raum	Sportplatz				
Bauteil	Asphaltbelag			Menge / Vorkommen	
Gegenstand	Bitumen			Dringlichkeitsstufe

Auf persönliche Schutzausrüstung v.a. Schutzmaske achten.

Sollte in einer geeigneten Belagsaufbereitungsanlage recycelt werden; alternativ Ablagerung auf Deponie Typ B.
